**“NGHIÊN CỨU ĐÁNH GIÁ TỔNG HỢP  
CÁC LOẠI HÌNH TAI BIẾN ĐỊA CHẤT TRÊN LÃNH THỔ  
VIỆT NAM VÀ CÁC PHƯƠNG PHÁP PHÒNG TRÁNH”**

**NGHIÊN CỨU ĐÁNH GIÁ TAI BIẾN TRƯỢT LỞ  
KHU VỰC CÁC TỈNH MIỀN NÚI PHÍA BẮC  
VÀ CÁC GIẢI PHÁP PHÒNG TRÁNH**

HÀ NỘI – 2003

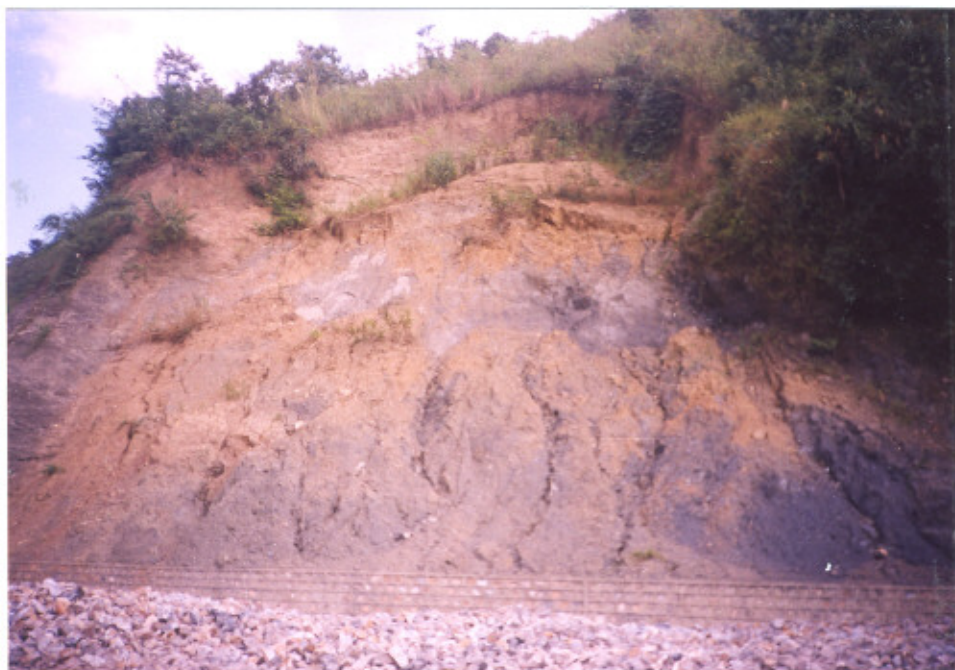
Ảnh 5: Trượt lở lớn taluy đường QL12 bản Háng Lì xã Huổi Lèng. Vỏ phong hoá độ dày lớn (30- 40m) phát triển trong trầm tích lục nguyên chứa than hệ tầng Lai Châu.

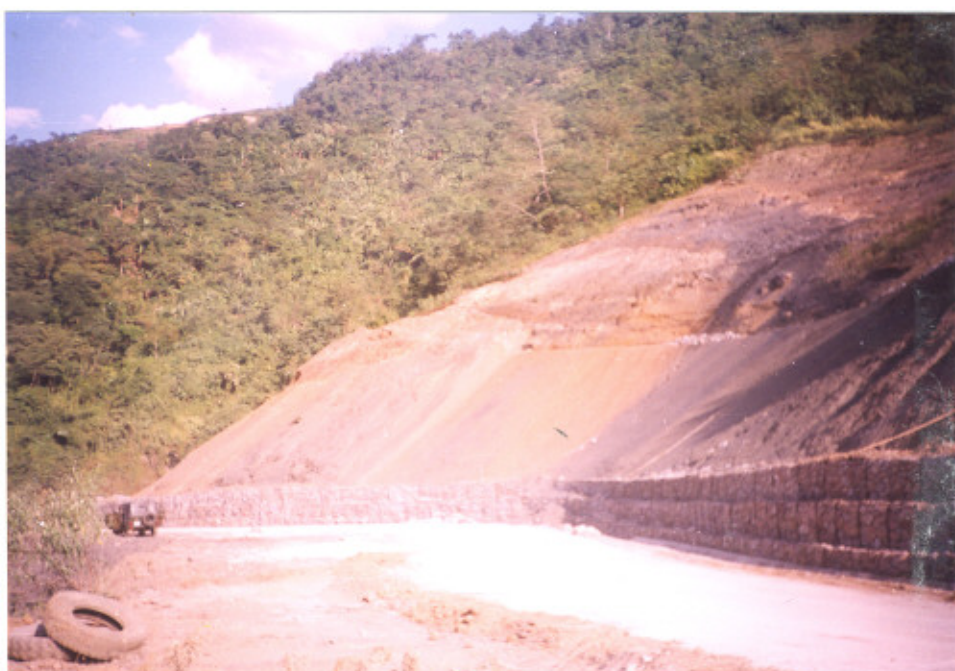
Ảnh 6: Trượt lở rất lớn tại Km112+ 400 QL12 (Sa Pa)

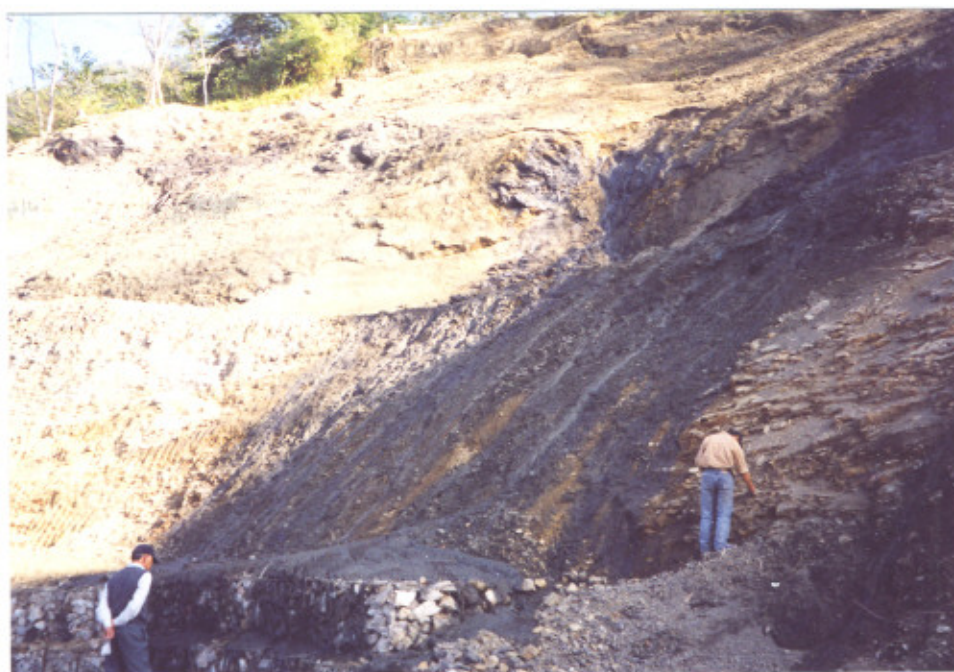
Ảnh 7: Nước ngầm lưu lượng lớn chảy ra từ thân khối trượt  
tại Km112,+ 300- QL12 (Lai Châu).

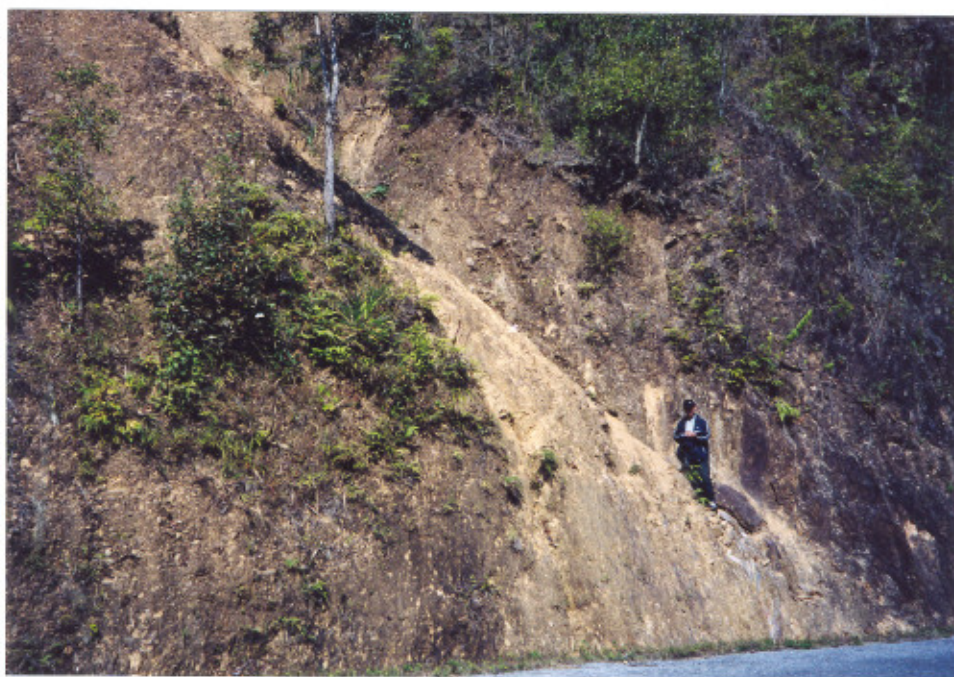
Ảnh 9: Khối trượt với mặt trượt phẳng phát triển theo bề mặt xiết ép kiến tạo tại Km114+ 600- QL279 đèo Tây Trang, Điện Biên, Lai Châu

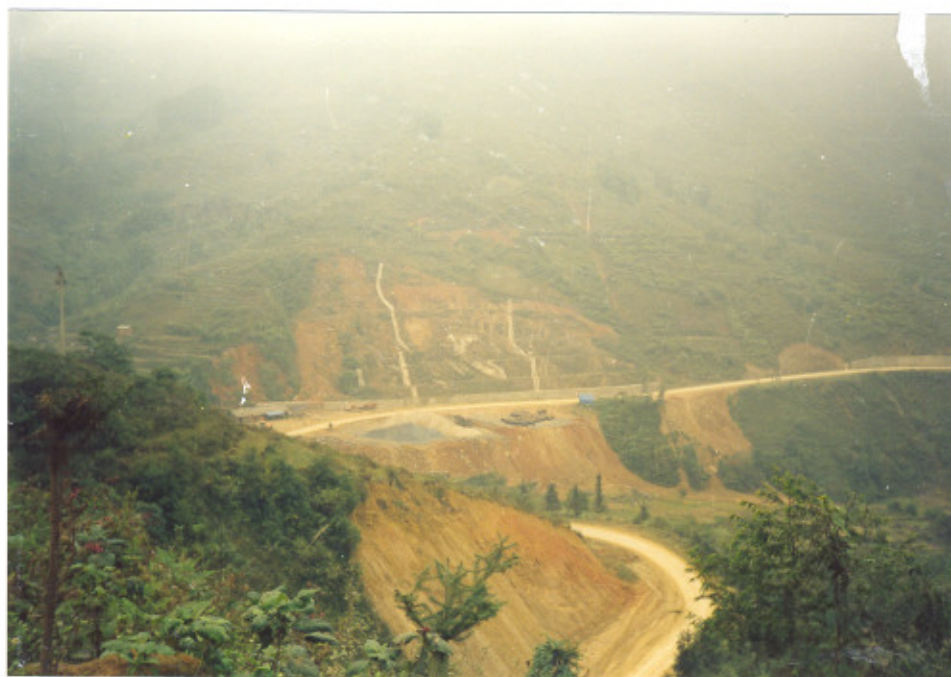
Ảnh 11: Kè taluy xử lý trượt lở ở phía bắc đầu cầu Móng Sến QL4D năm 2002  
(Hệ thống bị hư hại do hoạt động tiếp tục của khối trượt).

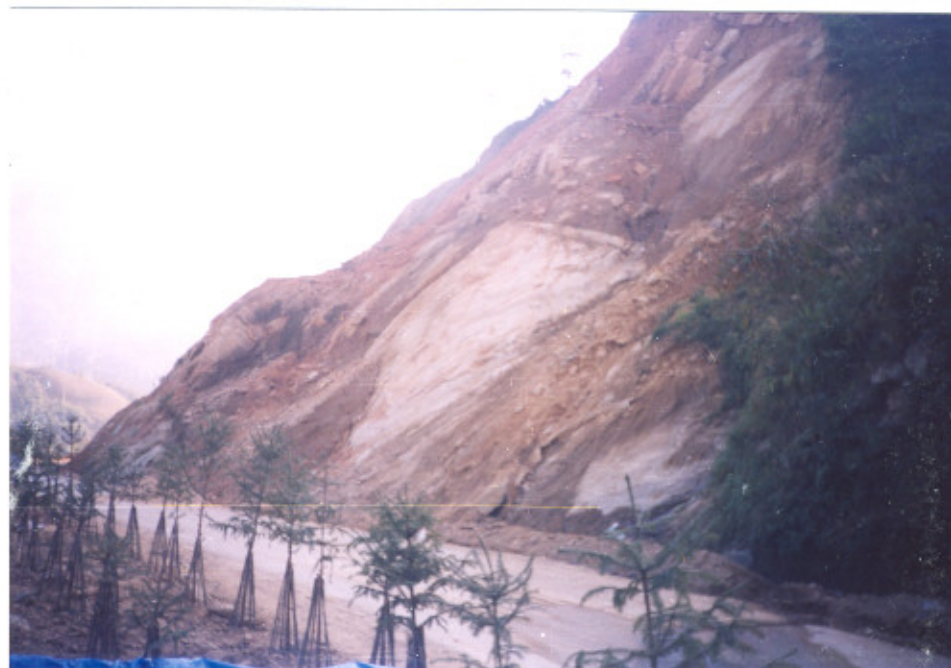
Ảnh 12: Nguy cơ trượt lở vẫn tiềm ẩn tại các taluy độ dốc lớn cấu thành từ TTĐC kém bền vững bị băm nát bởi hệ thống các khe nứt kiến tạo tại Km117÷ 118- QL4D.

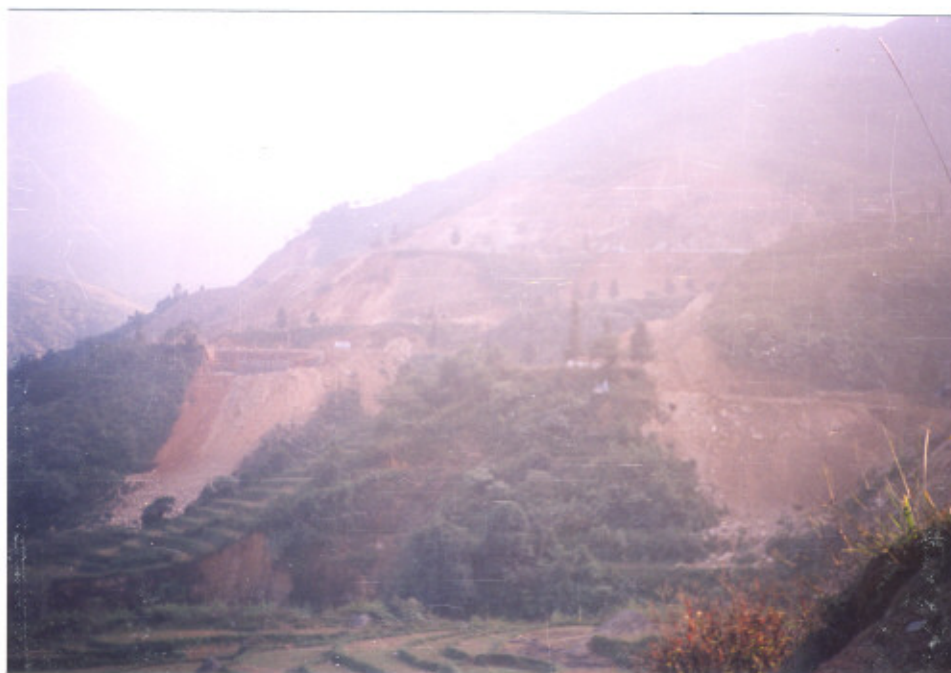
Ảnh 14: Toàn cảnh khu vực Km118÷ 119- QL4D.  
Khu vực trượt lở được xử lý bằng các hệ thống kê taluy âm và dương.

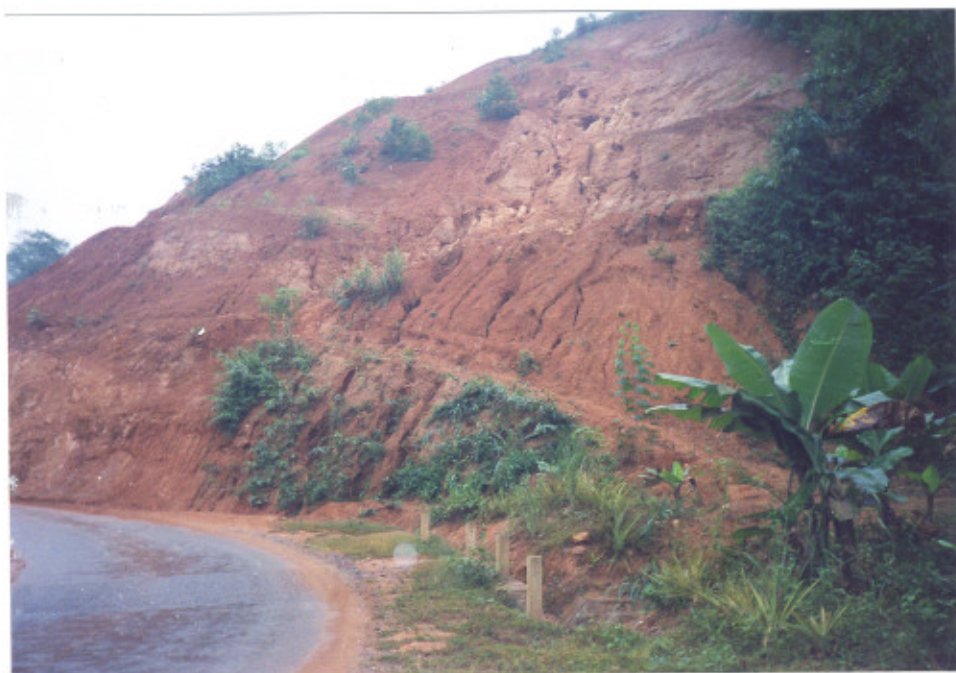
Ảnh 15: VPH triệt để rất dày (40- 50m) trong các thành tạo đá biến chất cổ.  
(Thôn Nậm Xi, Bản Phiệt, Bảo Thắng, Lào Cai).

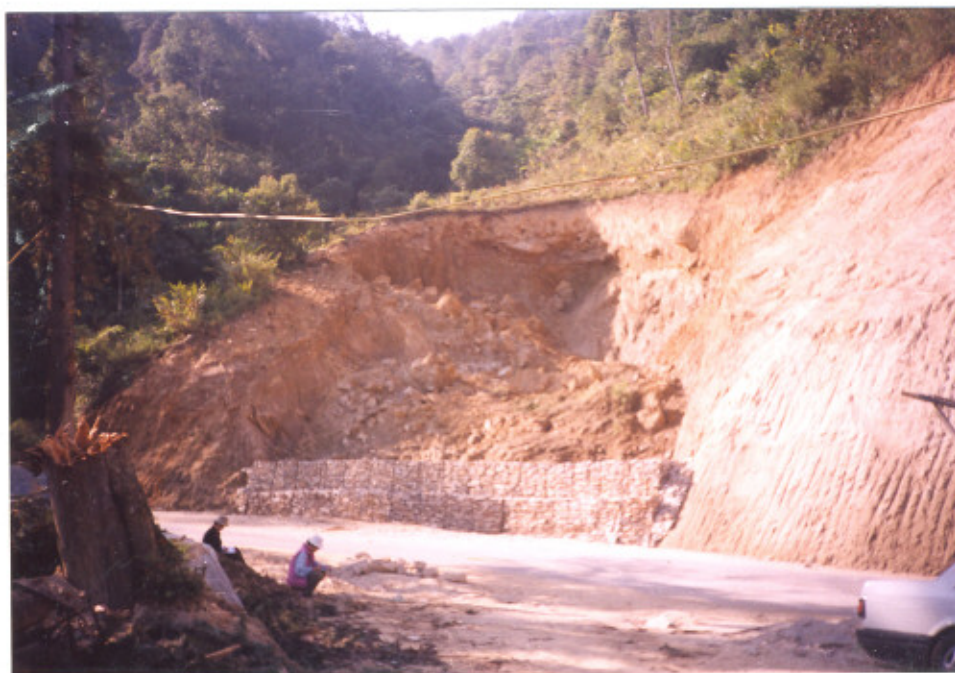
Ảnh 16: VPH dày hơn 60m trong đá granit cổ tại Km122- QL4D (Lào Cai).  
Sản phẩm cát chứa sét rời rạc dễ hoá lỏng do xuất lộ nước ngầm

động của nước ngầm khu vực đã làm cho các thành tạo cát thuộc VPH nơi này trở nên hoàn toàn rời rạc và dễ hoá lỏng như các thành tạo cát chảy Đệ tứ thực thụ (ảnh 16).
